Titulní strana závěrečné zprávy o realizaci projektu HP

Název projektu: „Obnovení přístupu obyvatel z údolí Basha k civilizaci (Pákistán)“	Číslo projektu: = číslo dotačního rozhodnutí 8/2011/11
Místo realizace projektu: Země a lokalita, v níž je projekt realizován Údolí Basha, district Shigar, Baltistán GB, Pákistán	Cílová skupina projektu: kdo je hlavním příjemcem výstupů projektu Obyvatelé údolí Basha, district Shigar, Baltistán GB, Pákistán
Místní partner/partneři realizátora:	Sektorová orientace projektu: „ÚČELOVÁ DOTACE NESTÁTNÍM NEZISKOVÝM ORGANIZACÍM V RÁMCI POSKYTNUTÍ HUMANITÁRNÍ POMOCI“, podprogram „OBNOVA PO KATASTROFÁCH“
Datum zahájení projektu: měsíc / rok duben / 2011	Datum ukončení projektu: měsíc / rok říjen / 2011
Celková výše prostředků na projekt z HP ČR (Kč): 600.000,-Kč	Celková výše prostředků na projekt včetně spolufinancování (Kč): 1.000.000,-Kč
Realizátor projektu: organizace / odpovědný řešitel (jméno, adresa, kontakty): název, typ, poštovní a webová adresa organizace; jméno a pozice odpovědného řešitele, telefon, fax, e-mail Czech Hospital, o.s., Šlechtitelů 636/6, 783 71 Olomouc, IČO: 22737219 www.czechhospital.cz, info@czechhospital.cz RNDr. Margita Štěr

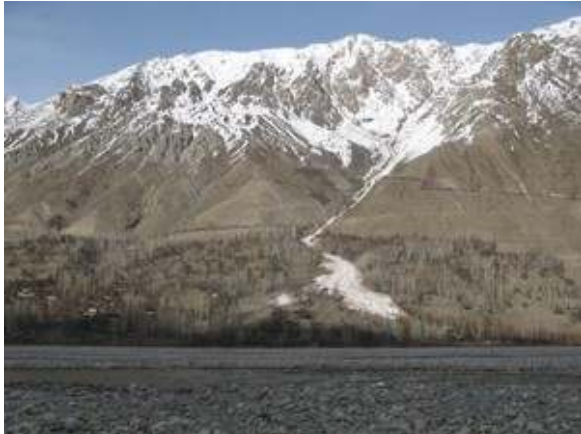
Laviny ničily přístupové cesty

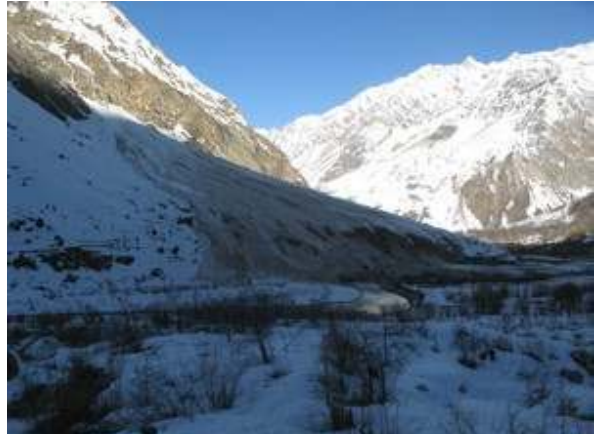
Jedna z velkých lavin mezi vesnicemi Doko a Arandu

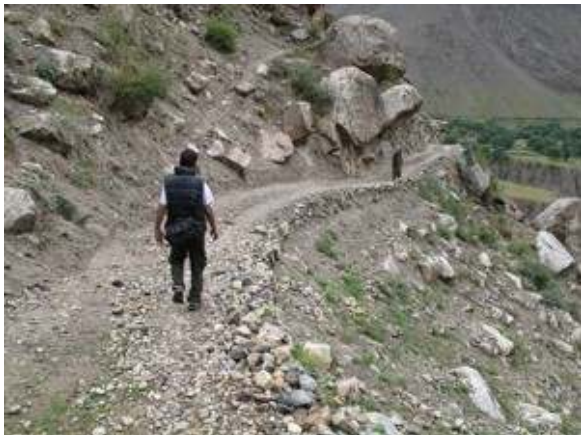
Cesty jsou bez opěrných zdí

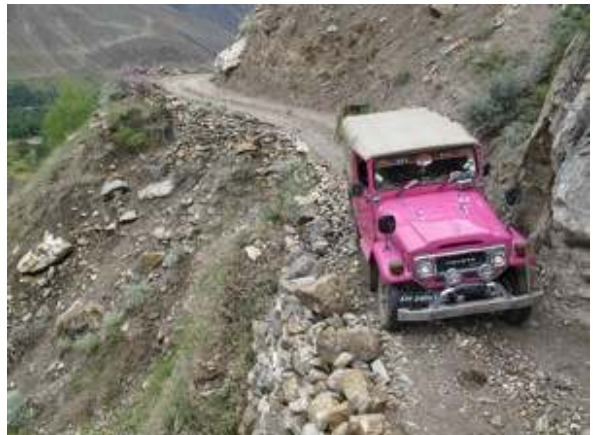
Cesty jsou úzké. Hrozí utržení a pád do rokle

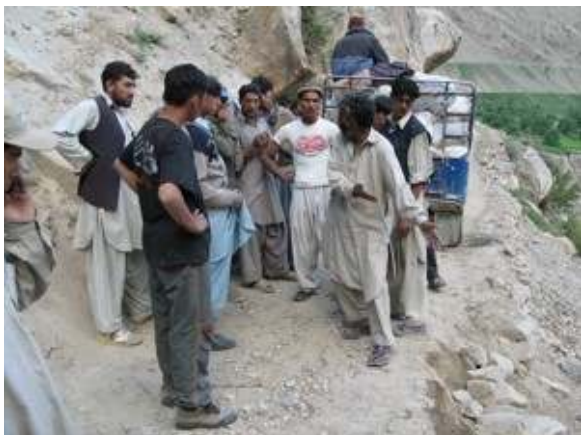
V tomto místě spadlo auto s posádkou. 4 mrtví.

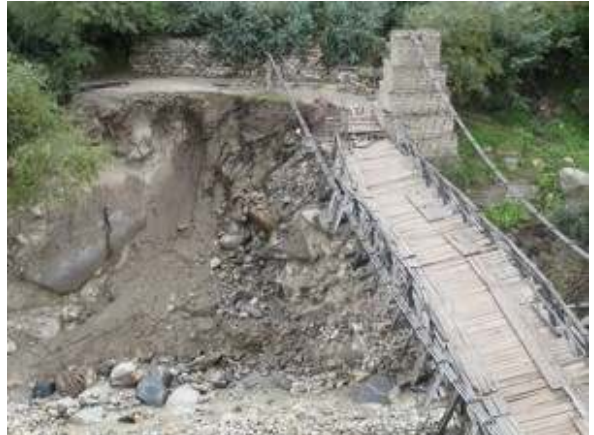
Velká voda utrhala mosty

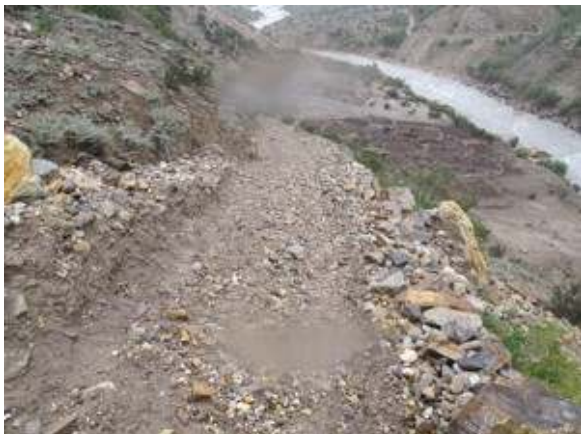
Špatný stav cesty

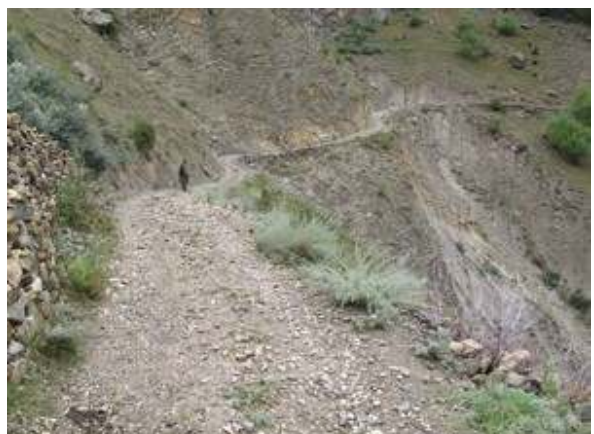
Nebezpečné místo pro auta. Cesta není nosná.

4. V některých úsecích na cestu vytéká ze svahu voda, která cestu nenápadně podmáčí. Tyto úseky jsou nejnebezpečnější pro terénní auta. Vodou je narušeno tření mezi kameny opěrných zídek a tím i zmenšená únosnost cesty. Nebezpečí pak spočívá v tom, že auto jede zdánlivě dobré i široké cestě, řidič je ukonejšeny stavem cesty a ta se s ním neočekávaně utrhne. Tato situace je i naší osobní zkušeností, kdy se takto nenápadně podmáčená cesta utrhla 30 metrů před námi jedoucí terénní toyotou. V těchto místech se musí voda svést kanálem tak, aby se nerozlévala po silnici. Jen v Doko, kde je silnější proud, musí být voda svedena do roury.

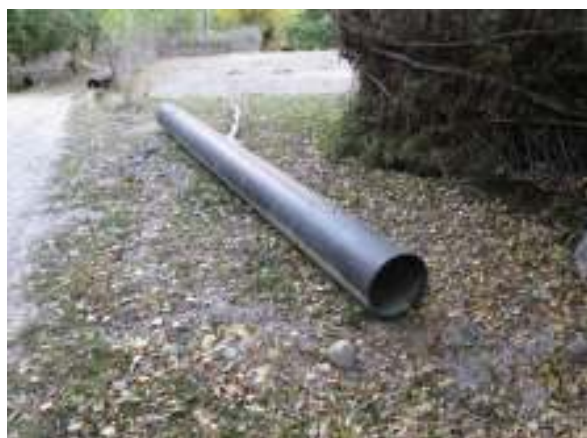
Ocelová roura pro kanál pod cestou

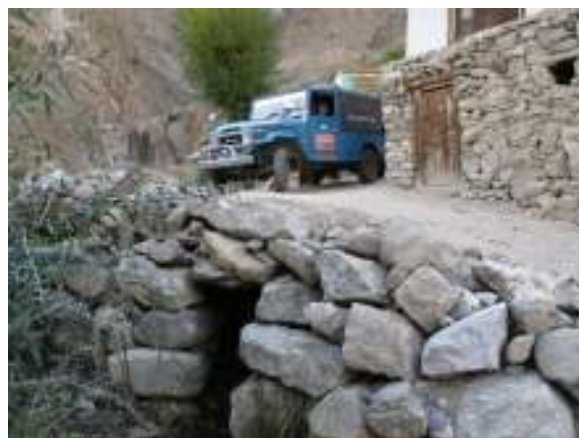
Vyústění kanálu pod cestou

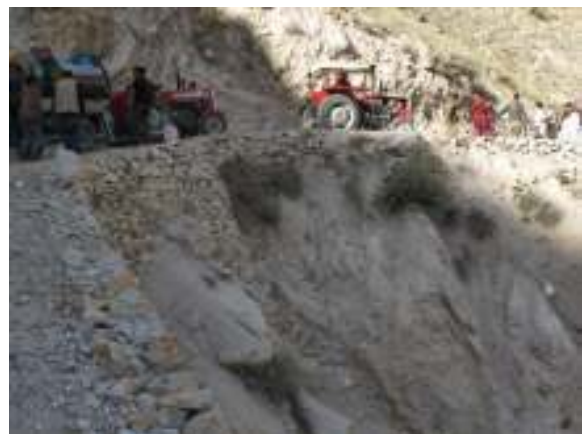
Zatěžkávací zkouška nové cesty

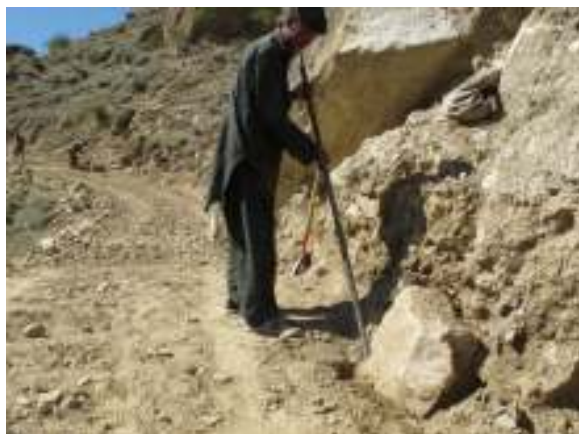
Dolování nebezpečných balvanů

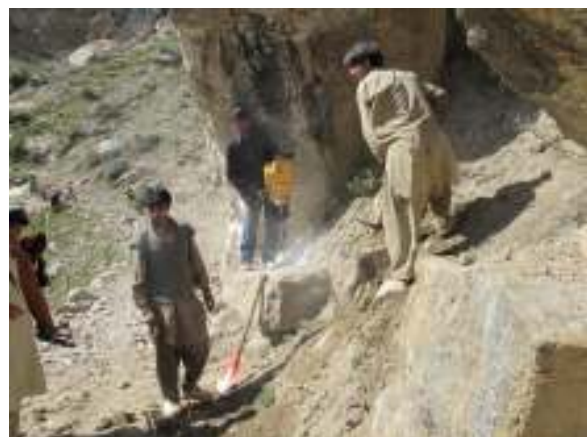
Rozšíření místa, kde byla havárie terénního auta

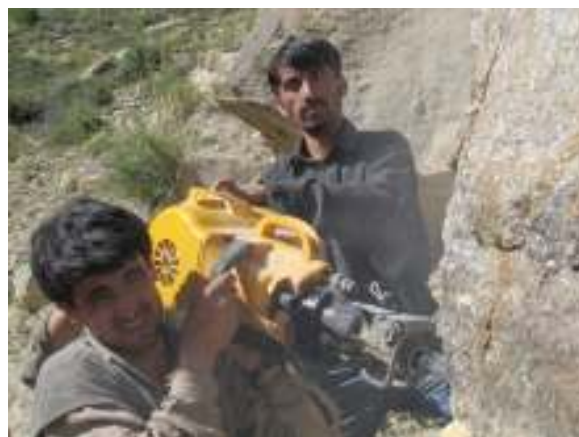
Vrtání otvorů pro výbušninu

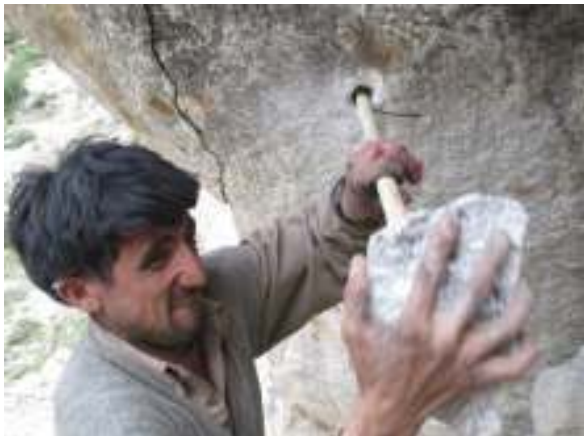
Pěchování výbušniny

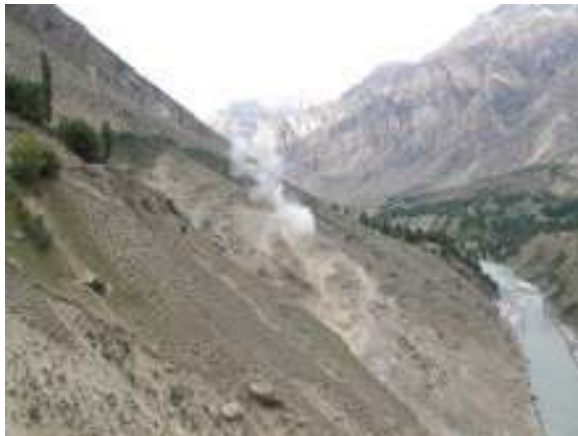
Jeden z mnoha odstřelů

Hned v následujících dnech práce započnou a při poměrně častých obhlídkách konstatujeme, že dělníci postupují nahoru s nadějnou rychlostí. Dokonce jsme pozváni i k několika odstřelům, z nichž nejdůležitější byly již zmíněné skalní převisy, co se pro nás stává velkým zážitkem. Na vlastní oči vidíme, jak Akbar s pomocníkem do vyvrtaných děr v kompaktní skále vloží úhledné válečky se zápalnou šňůrou, konce kterých umně spojí do jednoho začátku a sirkou zapálí. V té chvíli již utíkáme do 200m vzdáleného úkrytu pod jiný převis, kde ve chvílce pochopíme nutnost takového postupu. Sotva se totiž schováme, ohluší nás kaskáda strašných detonací, po kterých se vysoko do vzduchu zvedne sloupec hlíny a kamenů, které pak jako granáty lítají naprosto nevypočitatelně s velkým rozptylem k zemi. Po odstřelu zase nastoupí dělníci, kteří obrovské haldy naštipaných balvanů odklidí do propasti. Postupně jsme uvěřili, že cesta bude skutečně do našeho odjezdu hotová. A opravdu, cestu mezi vesnicemi Doko a Arandu se podařilo do našeho odjezdu celou opravit. Náš odjezd z Arandu byl tentokráte beze strachu z pádu do propasti.

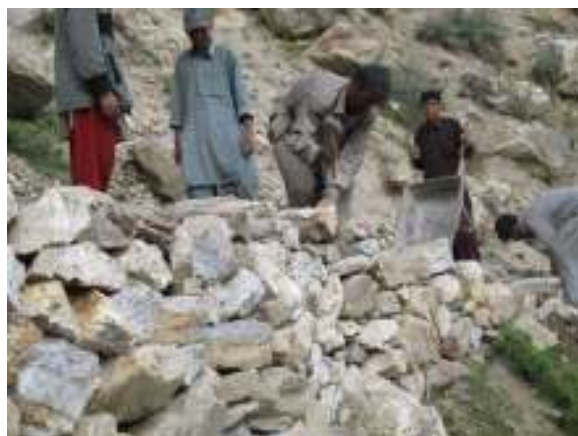
Opěrné zdi musí být z velkých balvanů

narůstá. V takových případech opět nastupuje odkopání poškozených opěrných zídek i povrchu vymleté cesty až na zdravý podklad, tento se rozšíří a zdola podepře novými opěrnými zídками. Zásada u tohoto typu „suché“ kamenné stavby (tj. bez použití betonu) je, aby zídky byly tvořeny z co největších kamenů a ještě štípaných. Ty mají největší tření, což je vlastně pojivo ve vystavěné zídce. Je to práce nesmírně namáhavá a nekonečná, protože se jedná o celé kilometry poničených zídek.

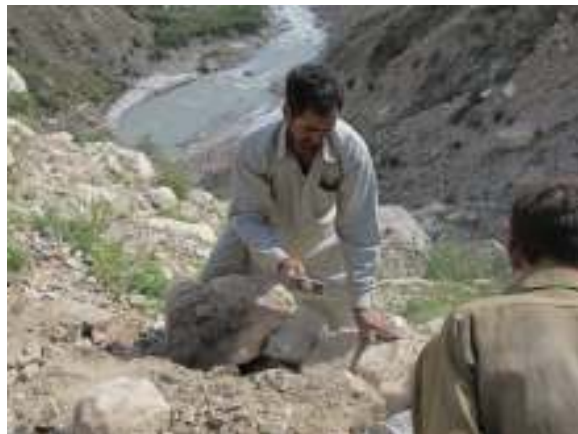
Budování opěrných zdí

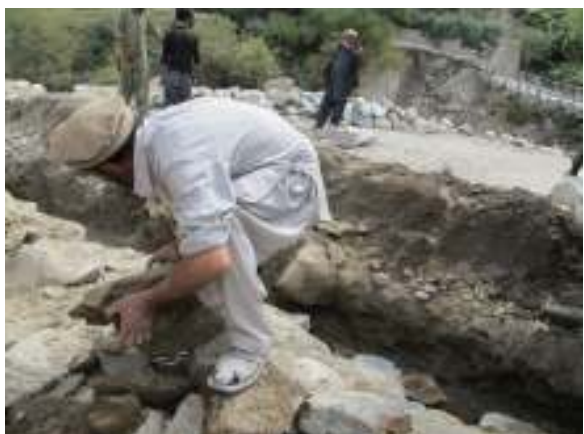
Stavba sběrného kanálu přes cestu

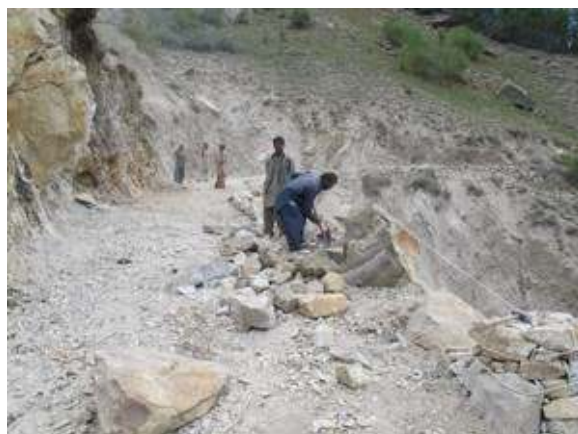
Práce na rozšíření cesty.

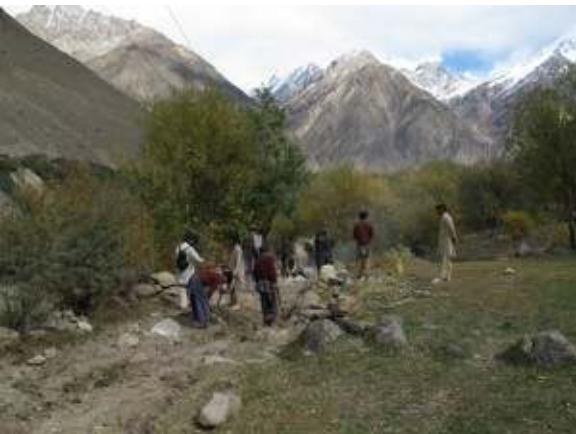
Úsek, kde voda odhalila velké balvany.

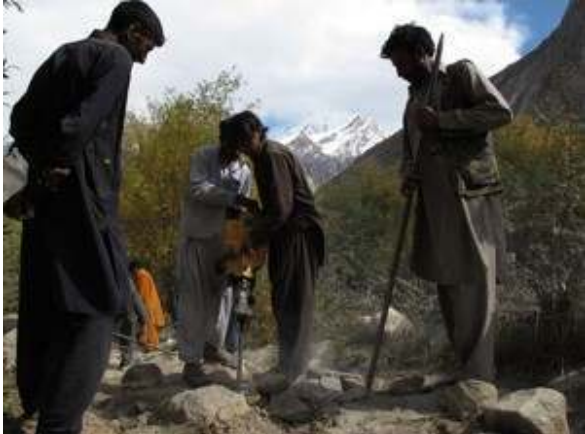
Likvidace balvanů ve vymleté cestě

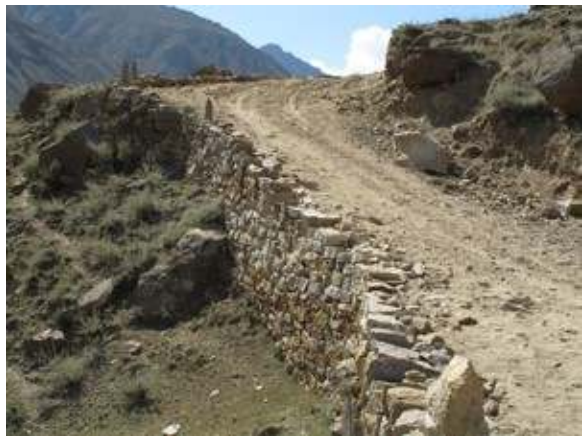
Nové opěrné zdi

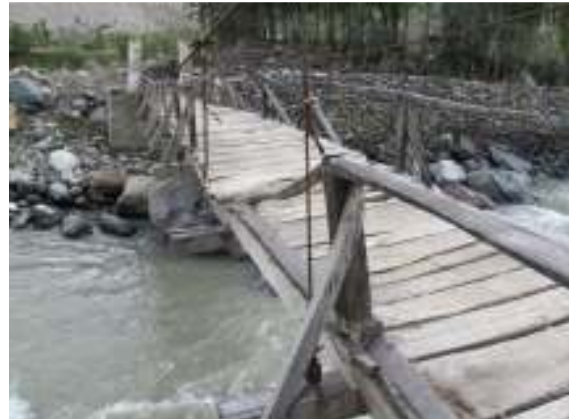
Ulámaná zábradlí

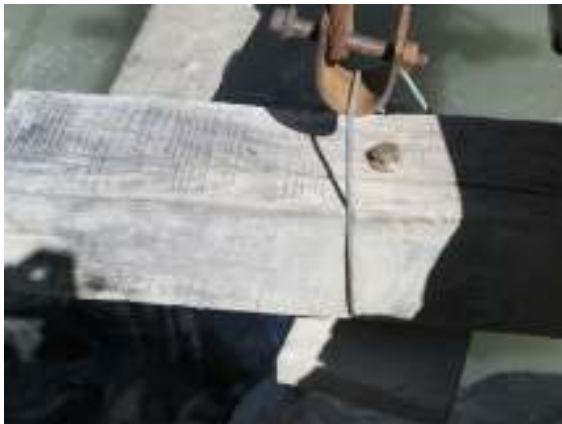
Utrhané držáky

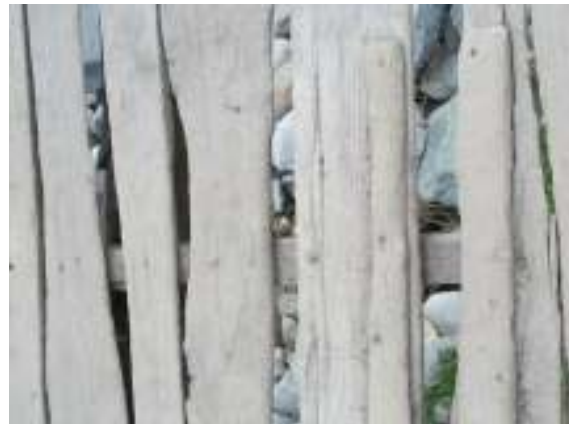
Pochůzí desky jsou pro dobytek nebezpečné

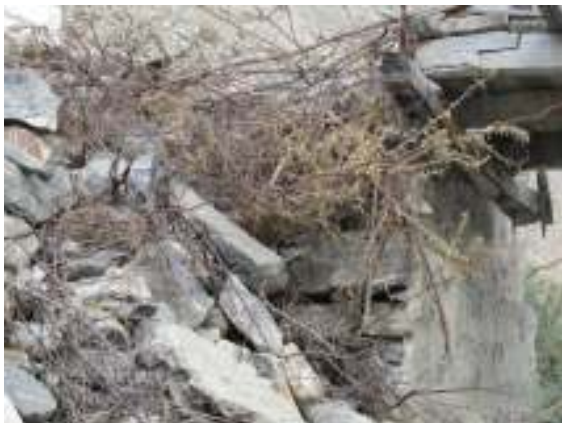
Opěrné zdi zbořila velká voda

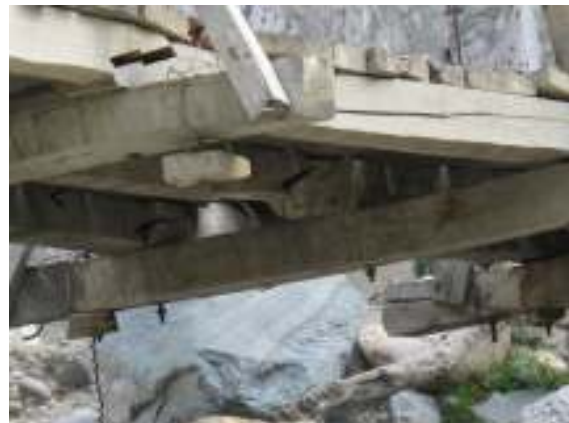
Nosníky mostu jsou prasklé

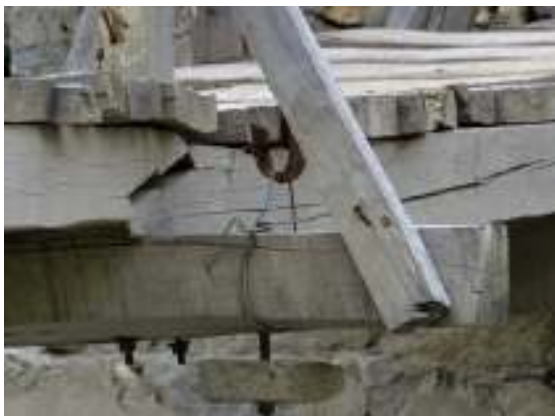
Provizorní nebezpečné uchytení

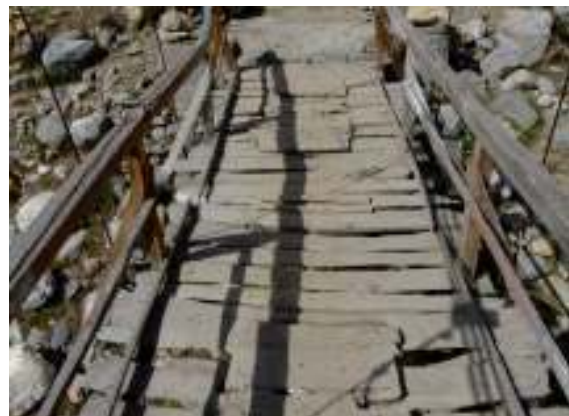
Katastrofální výdřeva

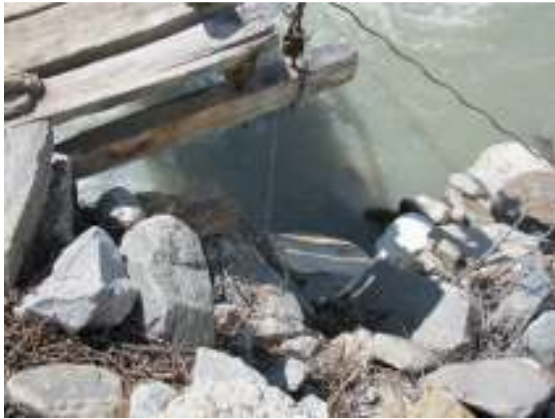
Nástup na most je velkou vodou zničený

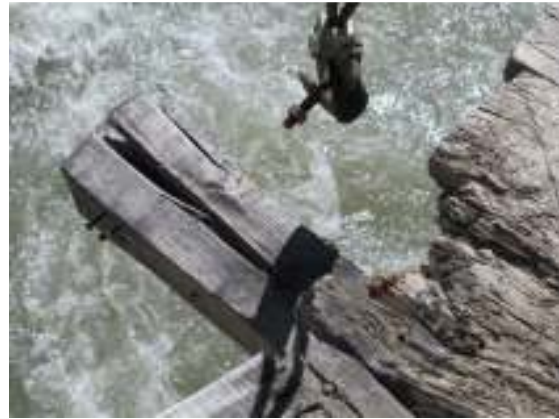
Některé úchyty jsou utřené
